# Die Brücke hält!

## Prüfmaschinenpark erweitert

## Erstmaliger Einsatz der neuen Prüfmaschine

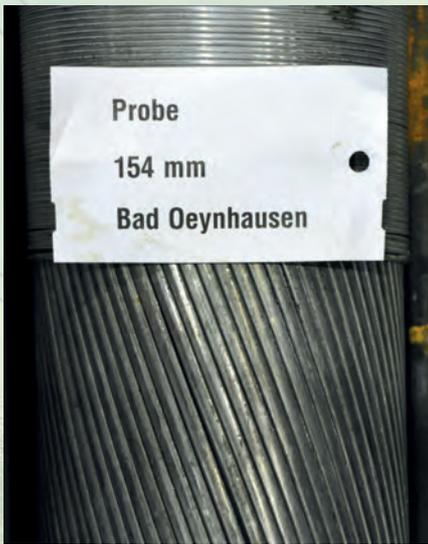
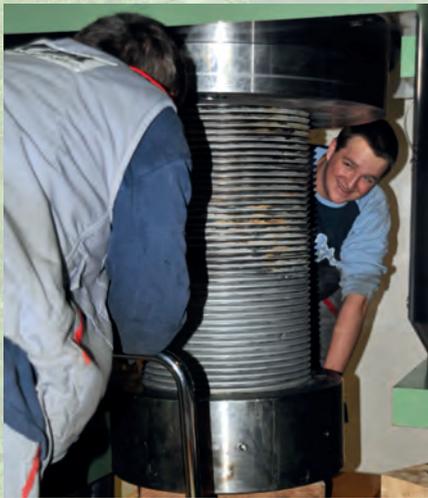
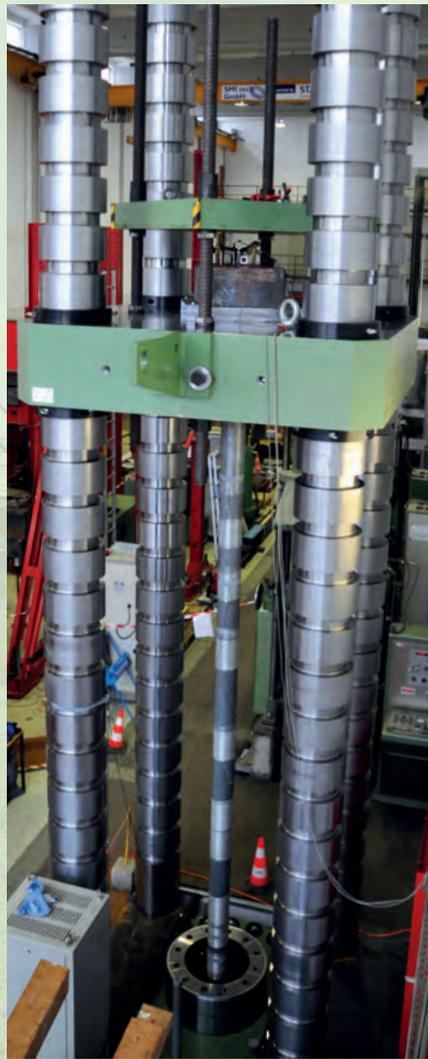
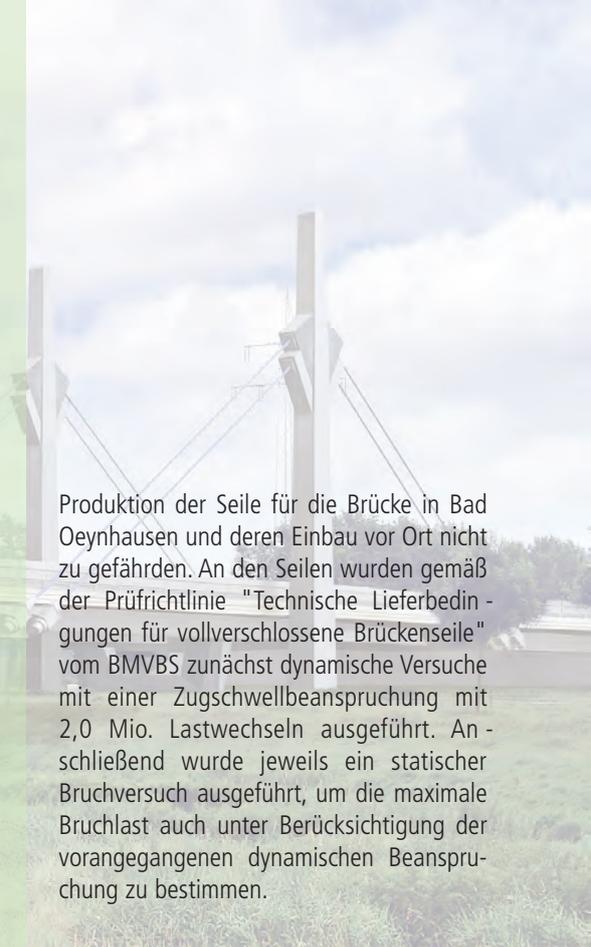
Für die Versuche in der MPA Braunschweig wurden von dem Produzenten und Lieferanten der vollverschlossenen Seile für die Schrägseilbrücke bei Bad Oeynhausen eigens zwei „Probeseile“ hergestellt. Es wurden Abschnitte aus der Original-Seilcharge mit angegossenen Verankerungen (Hammerkopf für die obere Verankerung am Pylon und Spannanker mit Stellgewinde für die untere Verankerung) für die Prüfung verwendet. An diesen beiden Probeseilen wurden die Versuche in der neuen 30-MN-Prüfmaschine in der Abteilung Mechanische Technologie der MPA Braunschweig durchgeführt.

Produktion der Seile für die Brücke in Bad Oeynhausen und deren Einbau vor Ort nicht zu gefährden. An den Seilen wurden gemäß der Prüfrichtlinie "Technische Lieferbedingungen für vollverschlossene Brückenseile" vom BMVBS zunächst dynamische Versuche mit einer Zugschwellbeanspruchung mit 2,0 Mio. Lastwechseln ausgeführt. Anschließend wurde jeweils ein statischer Bruchversuch ausgeführt, um die maximale Bruchlast auch unter Berücksichtigung der vorangegangenen dynamischen Beanspruchung zu bestimmen.

Der erste Bruchversuch wurde extra in die Abendstunde verlegt, um nicht die Mitarbeiterinnen und Mitarbeiter des gesamten Hauses zu erschrecken. Wie erwartet reichte die Erschütterung beim Bruch des Spanngliedes bei über 20.000 kN tatsächlich über das komplette Gelände bis hin zu den am weitesten von der Prüfhalle entfernten Gebäuden, so dass die noch in den Büros arbeitenden Mitarbeiterinnen und Mitarbeiter ein kleines Erdbeben vermuteten. Es handelte sich jedoch um den gewaltigen Ruck, der regulär durch das schlagartige Versagen des Prüfkörpers und die damit verbundene schlagartige Entladung der Vorspannung von Seil und Maschine entstand. Abschließend bleibt festzuhalten, dass die Seile dem Zug lange genug standgehalten und die geforderten Werte erlangt haben.

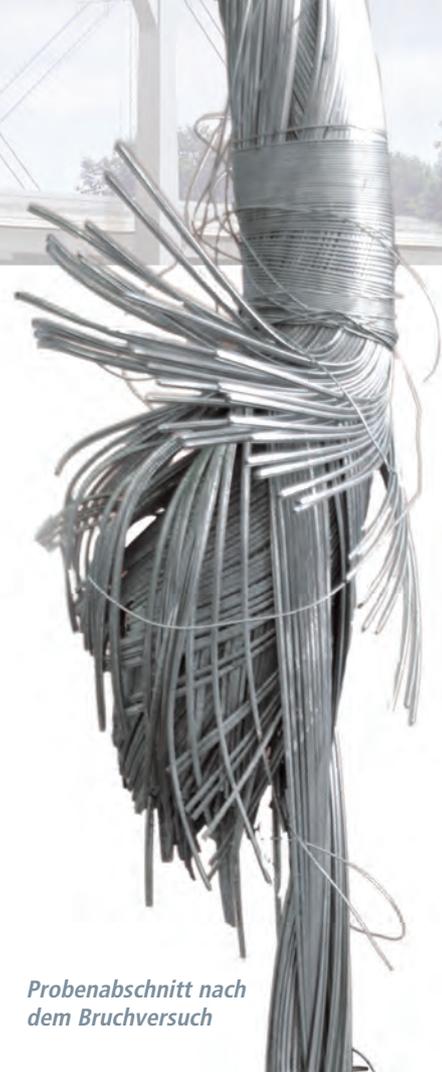
*Probenabschnitt nach dem Bruchversuch*

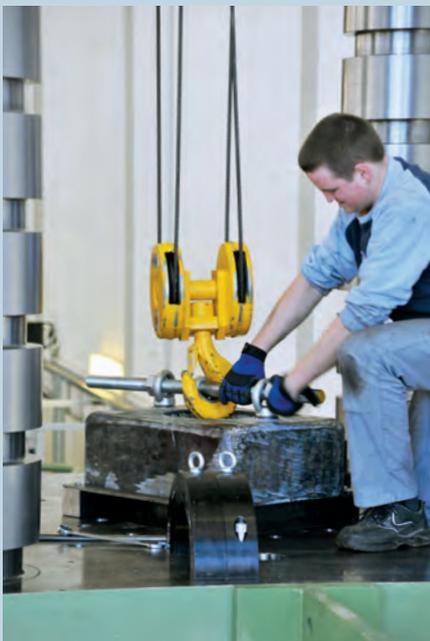
*Bild 1: Einbau Hammerkopfverankerung*

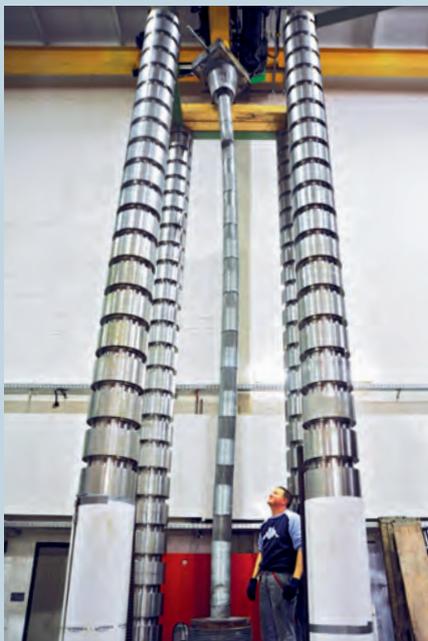
*Bild 2: Einbau Seilprobe mit angesetzten Verankerungen*

Sofort nach der Fertigstellung der Maschine wurde mit dem Einbau des ersten Prüfseiles begonnen, um den Zeitplan für die

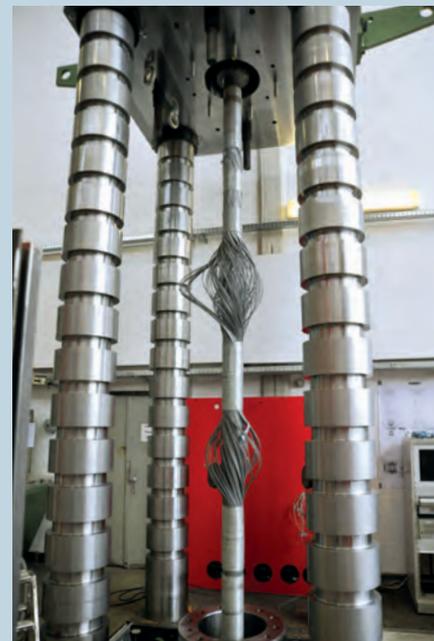
*Bild 3: Gebrochene Seilprobe (ø 154 mm) nach dem Versuch*
